Ähnlich wie in dem ersten Kapitel die Feuerschadenverhütung den Leitzweck
der Darlegungen bildet, so sucht das folgende Kapitel über Bauunfälle seine Aufgabe
in der Unfallschadenverhütung. Die Neubearbeitung ist daher, abgesehen von der
notwendigen Ergänzung in Beispiel und Bild, bestrebt gewesen, hauptsächlich jene
Fragen eingehend zu erörtern, deren Bedeutung über die eines örtlichen Fehlers eines
Bauteils hinaus als die einer gefährlichen Schwäche des ganzen Bauwerks zu gelten
hat, und zwar deshalb, weil diese Schwäche einen Zustand schafft, bei dem schon eine
geringe Abweichung für den Bestand des Bauwerks gefährlich werden kann.

Einleitung	45
A. Bauunfälle durch elementare Gewalt	65
1. Erdbeben und Rutschungen	66
2. Hochwasser und Ungewitter	69
3. Wirkung von außergewöhnlichen Stoßkräften	74
B. Mangel an Verantwortlichkeitsgefühl	90
C. Mängel beim Entwurf oder in der Ausführung	107
1. Im Unterbau (Fundamenten, Mauern und Säulen) des Tragwerks	107
2. Mängel im Tragwerk selbst bei Balken, Gewölben und Rahmen	124
3. Mängel bei der Ausrüstung bezw. im Zeitpunkt der Ausschalung	155
4. Mängel aus dem Gebrauch schlechter Baustoffe	173

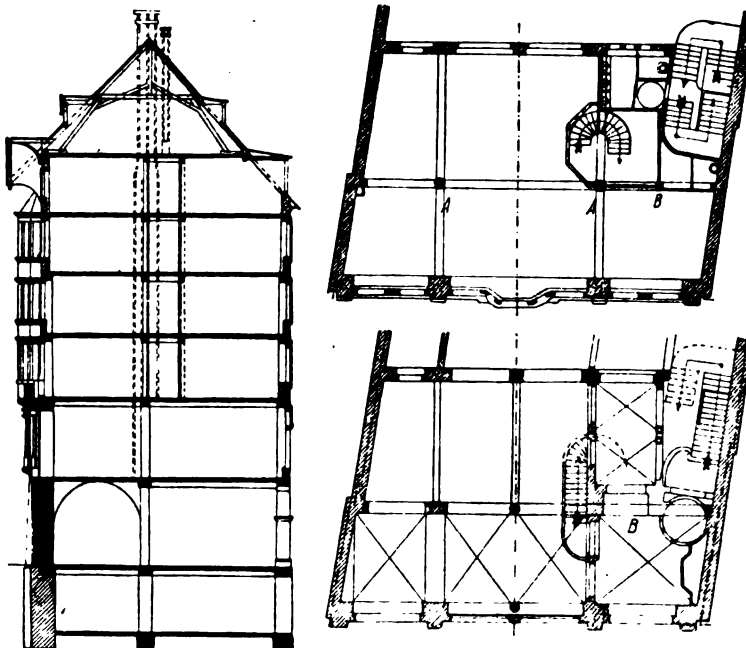
Abb. 77.

Der bekannteste von Säulen, hervorgerufene Unfall, der seinerzeit die Bauwelt derart in Schrecken versetzte, daß die ganze Fortentwicklung des Eisenbetons auf dem Spiele stand, war der Einsturz des Hotels „Zum goldenen Bären“ in Basel 1903.¹⁾ Abb. 77 zeigt die wichtigsten Grundrisse und einen Schnitt durch das Ge-

bäude. Der wunde Punkt des Ganzen lag in dem Grundriß in dem mit *B* bezeichneten Pfeiler. Der Lageplan ist in Abb. 78 nochmals wiederholt. Bei *B* sollten zwei Träger zusammenstoßen, gestützt auf einen Mauerwerkpfeiler. Wegen der späteren Ausführung der Wendeltreppe war auch die Aufmauerung des Pfeilers *B* unterblieben und der Träger an jener Stelle in der in der Abbildung gezeigten einstweiligen Form unterstützt worden. Am Tage des Einsturzes sollte die Unterfangung vorgenommen werden; dazu wurden der größeren Einfachheit wegen die im Wege stehenden Sprießen in der Mitte bis auf zwei entfernt (Abb. 79). Zwei Stunden, nachdem dies

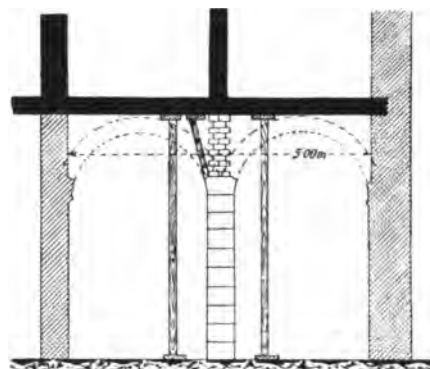
Abb. 79.

geschehen war, stürzte der Pfeiler ein. An der fraglichen Stelle, wo sich, wie aus Zeugen-aussagen hervorgeht, schon Sprünge gezeigt hatten, steht die Säule *B* im ersten Stock, und an dieser Stelle war der Querschnitt der beiden Träger ein dieser Last selbstredend nicht entsprechender. Unter diesen Umständen darf man sich über einen Einsturz nicht weiter wundern. Ein Fehler in der Stützenkonstruktion, sei es dieser Art, sei es durch zu frühe Aus-rüstung, gibt Anlaß zu den traurigsten Folgen, und fast alle größeren, auf mehrere Geschosse sich erstreckenden Un-glücksfälle sind auf der-artige Ursachen zurück-zuführen.

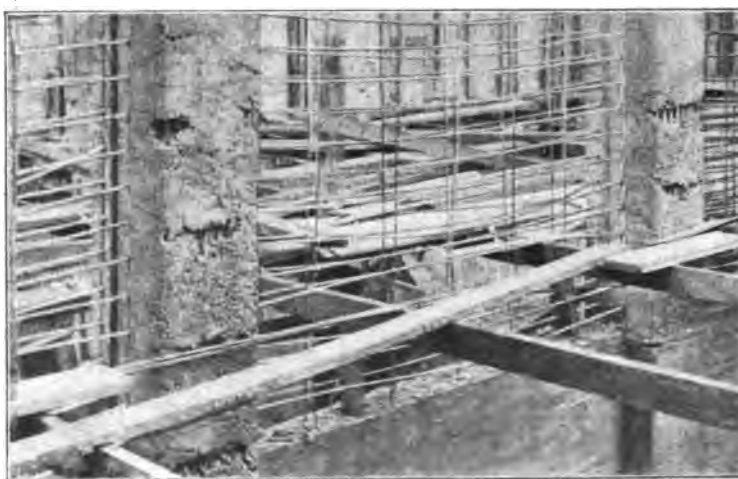
Abb. 80.

Hier sei noch die Abb. 80 angeführt, die zwei recht fehlerhaft betonierte Säulen aus einem Eislagerhaus in Nordamerika darstellt.¹⁾

Vorkommnisse wie in Abb. 80, wo die ausgeschalteten Säulen Höhlen und Schotterreste zeigen, sind verhältnismäßig häufig. Nachträglich gut ausgebessert, sind sie selbst da, wo die Eisen bloßliegen, ohne Belang. Es ist sogar aus Versehen vorgekommen, daß in einer Säule eine Mische nur aus Schotter ohne Zement eingebracht worden ist, was erst nach dem Ausschalen wahrgenommen wurde. Der Betonbau ist eben eine Fabrik an Ort und Stelle, und jeder einen Bau überwachende Ingenieur sowie jeder Unternehmer sollte alle die hier zusammengefaßten Möglichkeiten für einen Einsturz, die dem Bau drohen, sorgfältig erwägen, damit er auf der Hut sein, anschaffen und rechtzeitig eingreifen kann, wenn ihm trotz aller Achtsamkeit ein Fehler eines Untergebenen entgangen sein sollte.

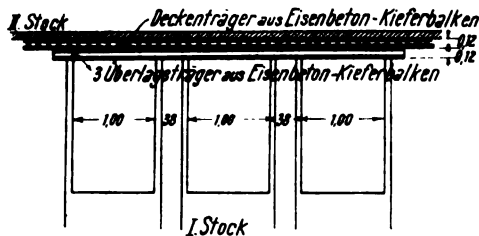
Abb. 83.

(Abb. 83 u. 84). Hierbei waren drei Fenster durch Mauerwerkpfeiler voneinander getrennt. Die Pfeiler waren aus Schwemmsteinen hergestellt, nur in den vier oberen Schichten waren Ziegelsteine verwendet. Über den Fenstern lagen nebeneinander drei

Eisenbetonbalken (Sondersystem), die wahrscheinlich als durchgehende Träger alle drei Öffnungen überdeckten. Der Fußboden des zweiten Geschosses wurde aus nebeneinanderliegenden Balken desselben Systems gebildet, die einer großen Durchbiegung ausgesetzt waren. Als man das Dach aufgebracht hatte, zeigten sich in den Fensterpfeilern Risse. Der Architekt beauftragte einen Maurer, einen Pfeiler auszubessern und, falls ein großer

Ausbruch von Steinen nötig würde, die über den Fenstern liegenden Balken abzustützen. Dies unterließ der Maurer. Er nahm die lockeren Schichten heraus, wobei offenbar mehr Steine herausfielen, als er vermutet hatte, und wollte eben die

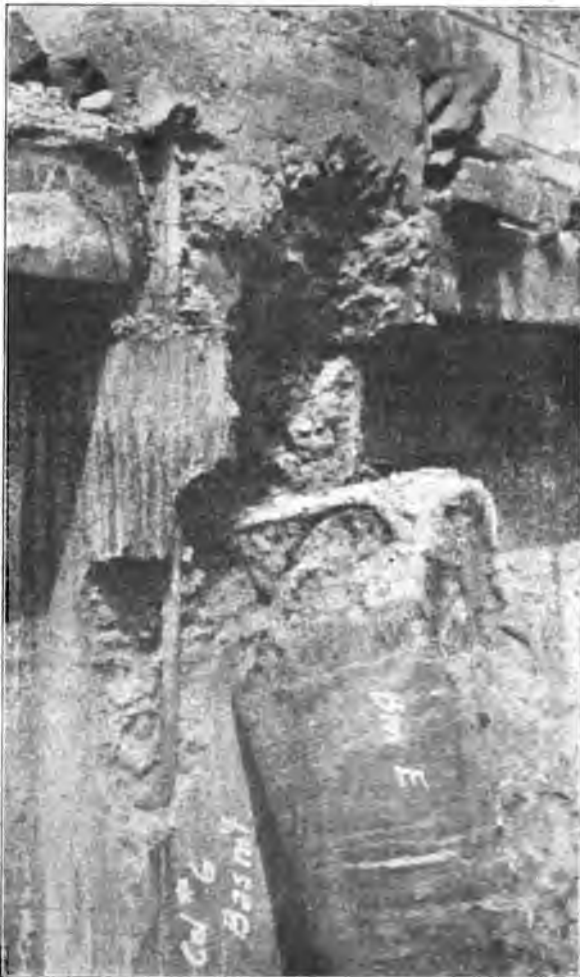
Abb. 87.

Abb. 87 zeigt das Bild des Säulenkopfes Nr. 6, während Abb. 88 das Bruchbild des anderen Teiles des Hauses darstellt. Das Haus bestand aus zwei Aufbauten, die durch einen 1,80 m breiten Gang zwischen den beiden Ziegelmauern getrennt war. Abb. 86 gibt uns eine Erklärung über den ungenügenden Zusammenhang zwischen Säule und Träger. Außerdem ersehen wir aus Abb. 87, daß weder von einem Bügel noch von einer Umschnürung etwas zu finden ist,

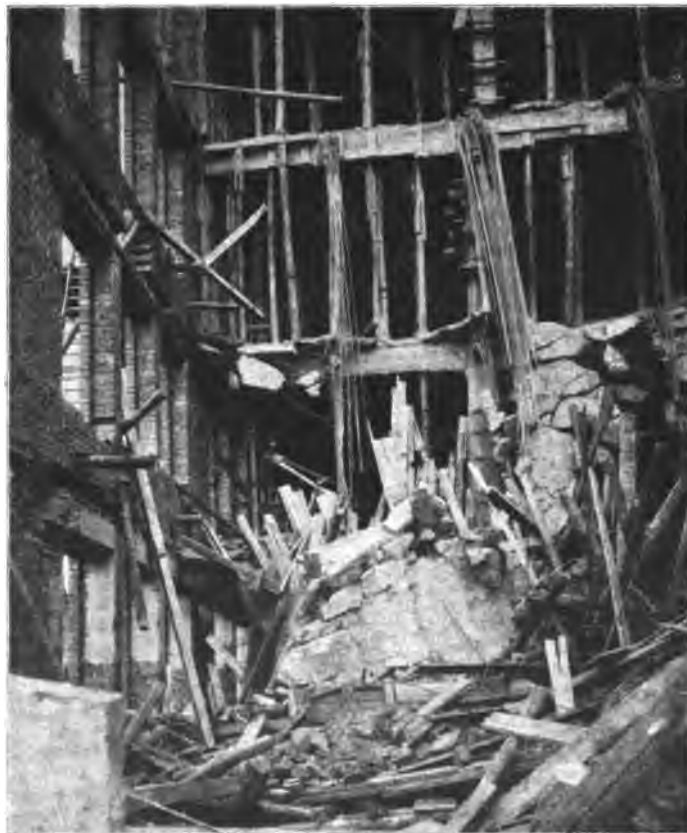
Abb. 89. Einsturz in Langenberg.

Um schließlich zu zeigen, was alles möglich ist, diene die Abb. 89 von einem Hauseinsturz in Langenberg, bei dem eine ganze obere Säulenreihe nicht genau oberhalb der sich darunter befindlichen aufgestellt wurde, weil die Bewehrungseisen der unteren Säule nicht sichtbar waren und so der Polier beim Bau des obersten Geschosses nicht genau wußte, wo er die Schalung aufstellen sollte. Die Säulenreihe erhielt von der ganzen Dachlast eine exzentrische, nicht vorgesehene Belastung, die in Verbindung mit anderen Umständen den Umsturz herbeiführte. Über einen ähnlichen Fall¹⁾ berichtet Böhm-Gera, bei dem der Bauunternehmer eine 25 cm starke belastete Wand anstatt auf die untere Wand daneben auf die Decke aufgesetzt hat.

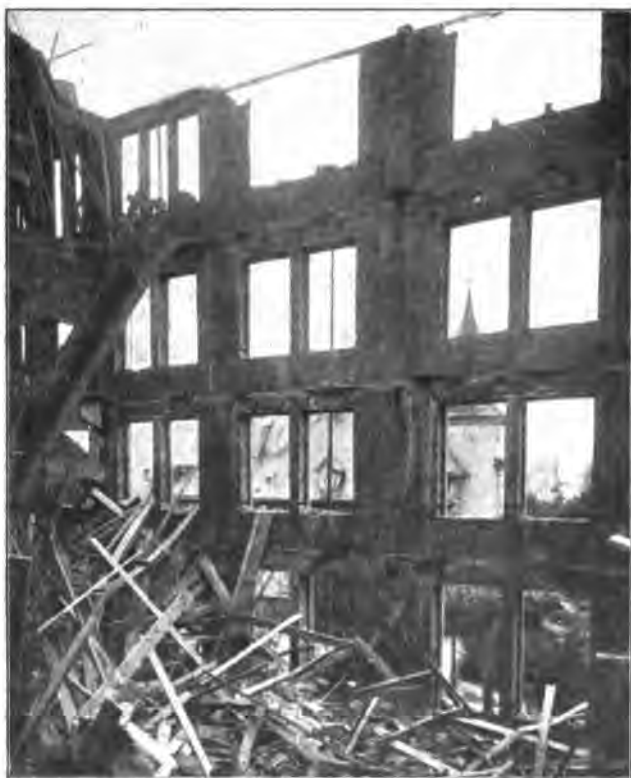
Abb. 90.

Wir zeigen von dem Einsturz in Langenberg noch ein zweites Bild (Abb. 90) um an der Hand desselben darzulegen, wie der geringe Zusammenhang der einzelnen Teile des Bauwerks den Umfang der Einsturzes beeinflusst. Die Eisenbetondecke und Träger zeigen eine so geringe Einbindung in den Umfangsmauern, daß alle Decken herausgerissen werden konnten, ohne daß die Mauern ernstlich beschädigt wurden. Siehe auch die Unfälle in Kansas City (S. 95) und bei Lille.

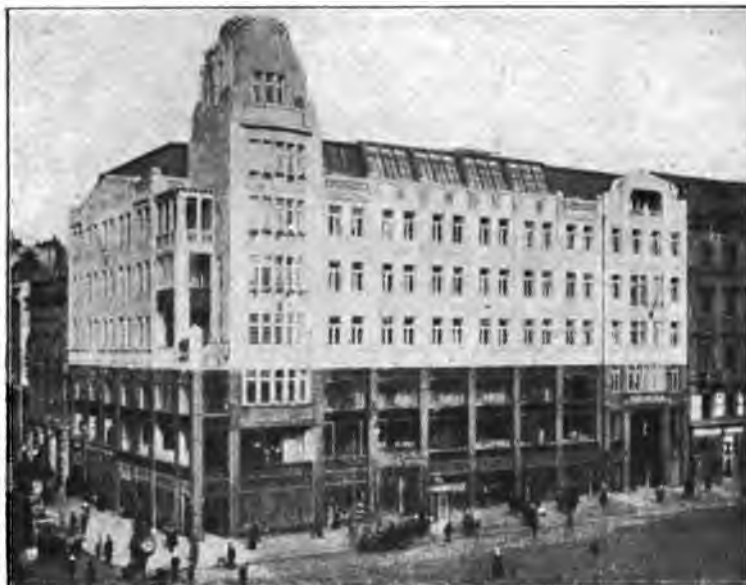
Abb. 92.

körpern, wie z. B. bei Verkleidungen von Eisenbetonsäulen, muß dies durch Dehnungsfugen Berücksichtigung finden. Ein Vorkommnis auf diesem Gebiet zeigt die Abb. 92 bei dem Koruna-Gebäude in Prag.¹⁾ Bei diesem wurde die Front bis zum ersten Hauptgeschoß, das sind die drei untersten Geschosse, mit einer Labradorverkleidung versehen. Hier von sind zwei Platten abgestürzt und haben Vorübergehende verletzt. Als Ursache des Vorfalls wurden ungenügend große Fugen zur Aufnahme der verschiedenen Setzungen von Eisenbeton und der Verkleidungsplatten bezeichnet. Einen ähnlichen Fall beschreibt Prof. Dr. Kleinlogel in B. u. E. 1913, S. 149, Abb. 93 a u. b,

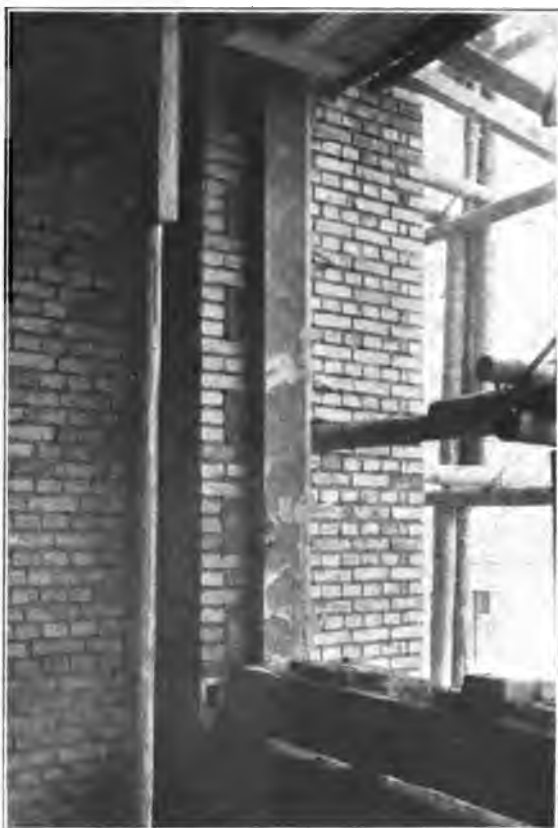
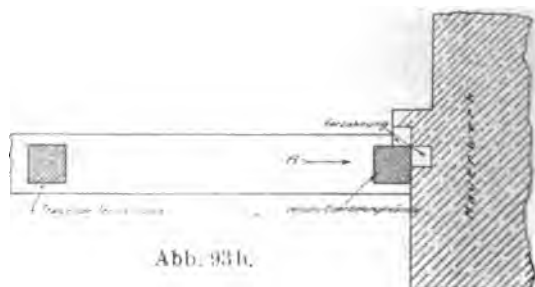
Abb. 93a.

bei dem die Fenstergewände aus Eisenbeton durch die Setzungen des sie umgebenden Ziegelmauerwerks zerstört wurden.

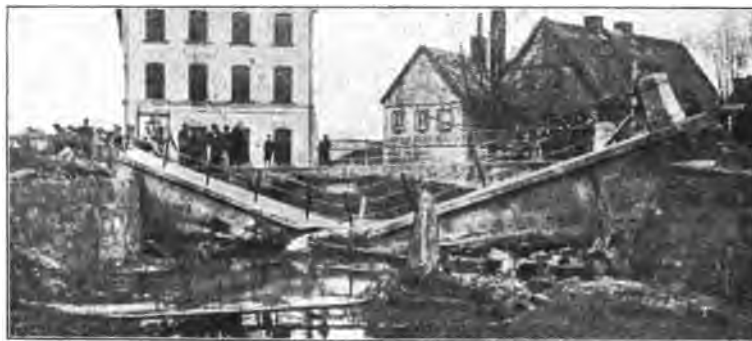
Abb. 95.

stellt die Abb. 95 dar, bei dem, wie in der Mehrzahl

nicht gegeneinander versetzt waren. Der eigentliche Grund war aber die mangelhafte Ausführung des Zugbandes. Das Gericht stellte schlechte Verankerung als Anlaß zum Unfall fest.

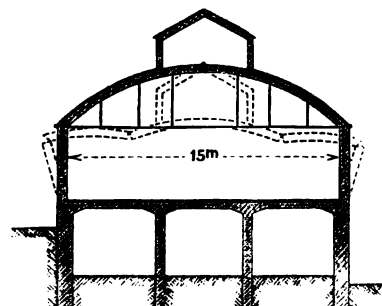
Abb. 96.

folgenden in Abb. 96 dargestellten Vorfall. Es

und auch das verwendete Eisen war gut. Die Eiseneinlagen im Bogen waren teilweise

unrichtig angebracht, und die Binder brachen am Ort der Stöße auseinander, weil sie

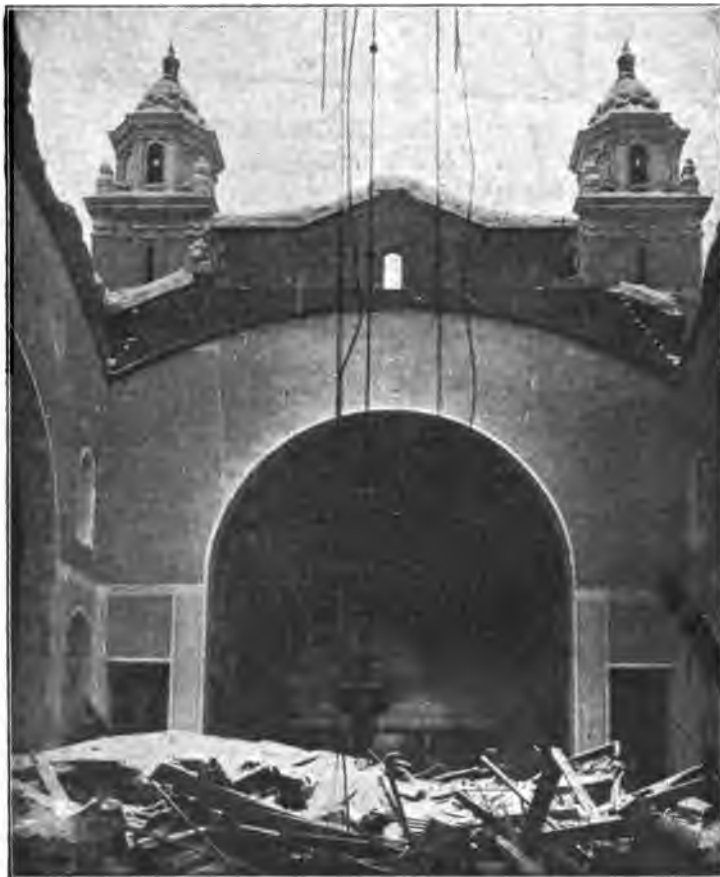
Abb. 97.

Man muß bei Bauten für die Bauzeit, wo sie dem Regen ausgesetzt sind, eine Lastvermehrung in Betracht ziehen und darf bei Gerüsten nicht das Gewicht des trockenen Betons, sondern das Gewicht des weichen Betongemisches sowie auch seine seitliche Schubwirkung in Berechnung ziehen.¹⁾ Bezüglich der Abweichungen der Schneelasten von den gewöhnlichen Annahmen sei auf das ausgezeichnete Buch über diese Frage von Schaller²⁾ verwiesen. Ein Einsturz einer Kuppel durch Schneelast wird aus Seattle (Wash.) am 2. Februar 1916 gemeldet (Abb. 97).³⁾

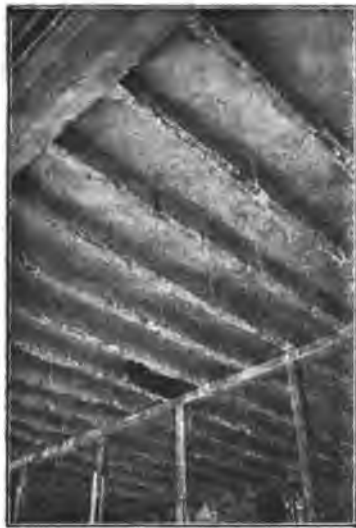
Abb. 98.

Ein weiterer Fehler, der ebenfalls jetzt immer seltener wird, ist der Versuch, durch ganz dünne Rippen eine ungenügende Ausbildung der Einzelheiten der Plattenbalken zu sparen, betreffend die Verbindung von Rippe und Platte und Lage der Eisen in dem schmalen Betonkörper. Einen bezeichnenden Vorfall zeigt die Abb. 98 aus einem Einsturz in Wien.¹⁾

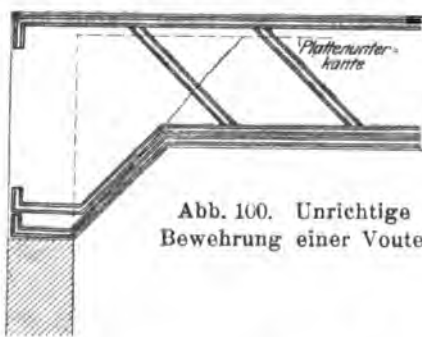
Abb. 100. Unrichtige Bewehrung einer Voute.

häufig Fehler in der Auflagerung zu finden, während bei der anderen Form Fehler am Scheitel des Knies gemacht werden. Man läßt einfach die Eiseneinlagen den Umrißlinien folgen, anstatt sie den Zugkräften entsprechend einzulegen und durch Bügel in ihrer Lage festzuhalten. Abb. 100 zeigt die Anordnung bei einer Decke in einer Turnhalle in Norwegen, die rekonstruiert werden konnte. Es ist ein Beispiel für das Festhalten an dem voutenartig abgebogenen, nicht hinreichend angebügelten Eisen. Solche Fälle waren in den älteren Plänen nichts Seltenes und werden heute infolge der größeren Vertrautheit mit den Anforderungen des Verbundes vermieden.

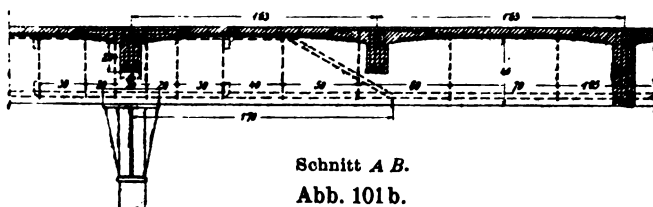
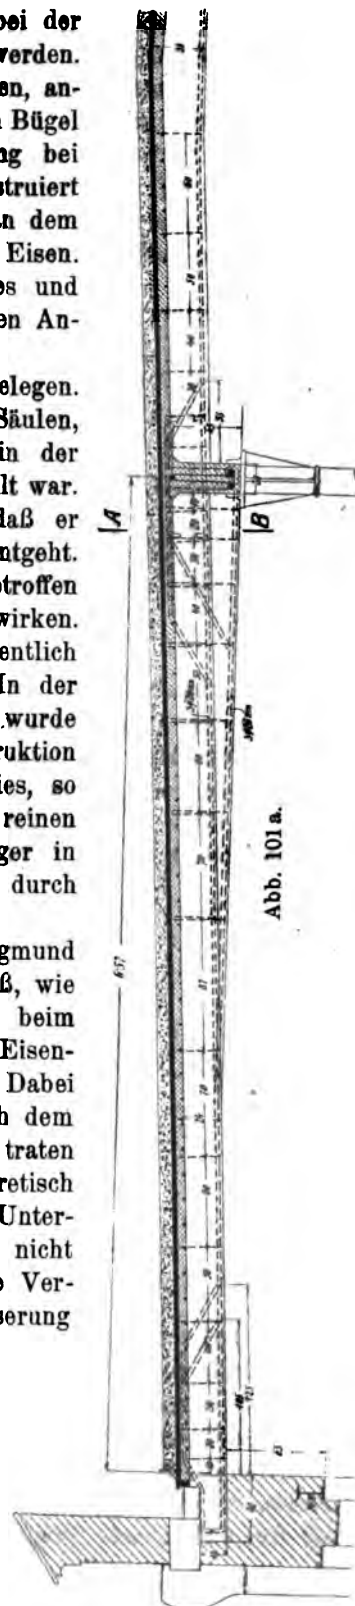
Schnitt A B.
Abb. 101 b.

Ein Fall dieser Art hatte mir im Jahre 1906 vorgelegen. Es handelte sich um einen Fabrikbau auf gußeisernen Säulen, bei welchem eigentümlicherweise nur das Dach in der in der Abb. 101a u. b dargestellten Weise in Eisenbeton hergestellt war. Wie ersichtlich, ist der Knick im Scheitel so gering, daß er bei einer größeren Werkzeichnung zunächst dem Auge entgeht. Wie ebenfalls ersichtlich, sind jedoch keine Vorkehrungen getroffen worden, um den dort entstehenden Zugkräften entgegenzuwirken. Als ich gerufen wurde, hatte sich der Mittelteil bereits wesentlich gesenkt und Säulen und Mauern auseinandergeschoben. In der Abb. 102 sind die Risse eingezeichnet worden. Leider wurde die Frage noch dadurch verwickelt, daß sich die Konstruktion auch in mancher anderen Hinsicht als zu schwach erwies, so daß schließlich mein Rekonstruktionsentwurf in einer reinen Eisenunterstützung bestand, in welcher die Eisenbetonträger in der Mitte durch Anker zusammengehalten und sonst durch Eisenträger gestützt wurden.

Über einen weiteren Fall berichtet auch Prof. Siegmund Müller.¹⁾ In einem Fabrikneubau wurde das Dachgeschoß, wie in Abb. 99c, über zwei Mittelstützen erbaut, so daß es beim Entwurf keine Bedenken erregte, unter dem Firstpunkt die Eiseneinlagen in schwach gekrümmter Form durchzuführen. Dabei waren in geringen Abständen von 10 bis 12 cm Bügel nach dem Obergurt geführt. Einige Monate nach der Ausschalung traten Brucherscheinungen in der Form *b* auf, trotzdem die theoretisch berechnete Zugspannung nur 700 kg/cm^2 betrug. Eine Untersuchung ergab, daß die Bügel in den meisten Fällen nicht festsaßen und wahrscheinlich durch eine ungleichmäßige Verteilung des Zuges sich gelockert hatten. Die zur Ausbesserung

angewandte Anordnung zeigt c, wobei durch Herausnahme des mittleren Teiles und durch Anordnung eines wagerechten Eisens die Stelle am Knick sichergestellt wurde.

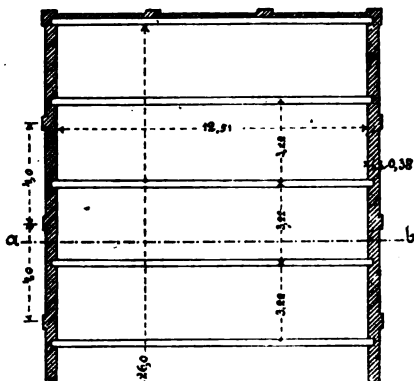
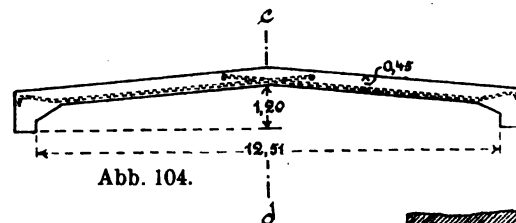
Abb. 103 bis 105.
Knieförmige Dachbalken.

Einen kennzeichnenden Fall dieser Art enthält ferner der Bericht des Deutschen Eisenbeton-Ausschusses Nr. 1, Abb. 103 bis 105.¹⁾ Die Dachbinder waren 30 cm breit und 45 cm hoch und hatten im allgemeinen einen Abstand von 3,22 m; sie lagen beiderseits auf den Längsmauern frei auf, an deren Außenseiten schwache Vorlagen im Abstand von etwa 4 m vorhanden waren. Die Dachbinder lagen somit in der Regel nicht in der Achse dieser Vorlagen, sondern dazwischen. Die Stärke der eigentlichen

Dachhaut betrug 8 cm. An den Auflagern, die 1,20 m tiefer lagen als die Trägermitte, waren Verstärkungen (Vouten) vorhanden. Besondere Verankerungen zwischen den Bindern und Längsmauern waren nicht vorgesehen; die Trägerenden scheinen einfach eingemauert gewesen zu sein. Die Eiseneinlagen waren so angeordnet, wie es die Abb. 96 zeigt: in jeder Trägerhälfte fünf Rundeisen von 30 mm Durchmesser. An der Kreuzungsstelle in der Mitte mußten somit zehn Rundeisen nebeneinander liegen, die die

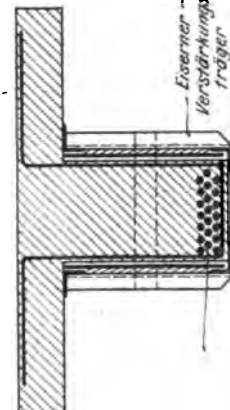
Abb. 115.

Hierher gehören auch jene Fälle, wo die Zugeisen zu nahe an die X-Achse verlegt worden sind. Solche wirtschaftlich ungünstigen Lösungen lassen sich nur durch die Forderungen eines der Statik verständnislos gegenüberstehenden Architekten erklären. So wurden, wie Prof. Müller berichtet, bei einem Krankenhausbau Plattenbalken von 8 m Spannweite und 30 cm Gesamthöhe ausgeführt. Dieser Träger (Abb. 114) zeigt drei Lagen dicht verlegter Bewehrungsseisen. Trotz einer ausgezeichneten Ausführung sackten diese Träger ein, und die Estricharbeiter mußten drei Tage hintereinander den über Nacht geborstenen Estrich immer wieder wagerecht abgleichen, so zwar, daß in der Trägermitte drei Estrichschichten mit einer Gesamtstärke von 16 cm entstanden sind. Am vierten Tage stürzte der Träger ein. Bei einem weiteren Fall handelt es sich (Abb. 115) um einen Plattenbalken von 11 m Spannweite und 40 cm Höhe, der sofort nach der Ausschalung einstürzte. Abb. 115 zeigt auch die an der unteren Decke hergestellte Rekonstruktion.

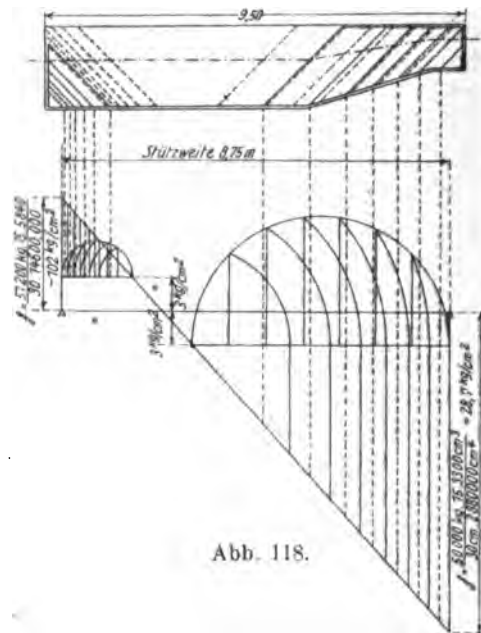
Abb. 118.

Anlaß für die Zerstörung in der ungenügenden Ausbildung der Träger gegenüber den Schubkräften zu suchen sei (Abb. 118), und zeigt dies, indem er für den Balken *EF* den Nachweis dafür erbringt. Der Balken war im Verhältnis zu seiner Höhe viel zu schmal und die Bewehrung des Betons gegen Hauptzugspannungen unzureichend, indem

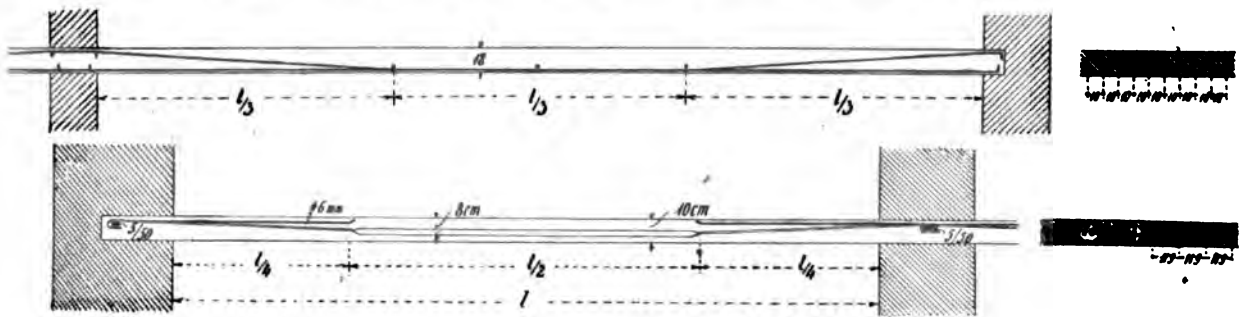
Abb. 119 u. 120.

auf $\frac{1}{27}$ begrenzt worden ist. Es entspricht dies dem an dieser Stelle vertretenen Gesichtspunkt, so daß hier sich ein weiteres Eingehen auf diese Frage erübrigt. Es soll nur gesagt werden, daß eine wirksame Einspannung einer Platte die Durchbiegung wesentlich beeinflußt und daß solch eine Platte eine andere Beurteilung verlangt. Aus dieser Quelle, d. h. bei zu großer Durchbiegung, sich ergebende Zerstörungen und Einstürze entstanden dadurch, daß man verhältnismäßig zu große Räume oder Rippenabstände mit ganz dünnen Platten überspannen wollte, ohne für eine entsprechende Einspannung und Verbindung an den Auflagern durch Vouten Sorge zu tragen. Solche Fälle sind keinesfalls selten. Es zeigt z. B. Abb. 119 die Deckenkonstruktion eines dreistöckigen Baues mit Spannweiten von 5,7 bis 5,85 m. Die Plattenstärke betrug 18 cm. Das Verhältnis der Spannweite zur nutzbaren Höhe betrug also $\frac{5,85}{18} = 32$. Die derzeitigen deutschen Vorschriften setzen nunmehr für diesen

Fall eine Plattenstärke von 22 cm fest, womit die unangenehmsten Folgeerscheinungen dieser unkonstruktiven Bauausführungen beseitigt sein dürften. Bemerkenswert ist, daß in dem angeführten Falle sogar die Belastungsproben zufriedenstellend abgelaufen waren. Das Gebäude blieb dann sechs Monate unbenutzt stehen, und erst bei seiner

Benutzung trat eine ganze Reihe von Rissen in der Richtung der Zugeisen ein, die den darauf befindlichen Hylolithbelag zerstört haben. Diese dünnen Platten erfahren sehr große Durchbiegungen, die der Nachbarstreifen nicht mitmacht, der sich vielmehr durch Abscherung lostrennt. Auch ein Einsturz, der mir zur Beurteilung unterbreitet wurde, ist meines Erachtens auf diese Fehlerquelle zurückzuführen. Es hat sich dabei um eine patentierte Bauweise gehandelt, die in Abb. 120 dargestellt ist. Die hochkantig gestellten Flacheisen zerspalten den Beton noch leichter.

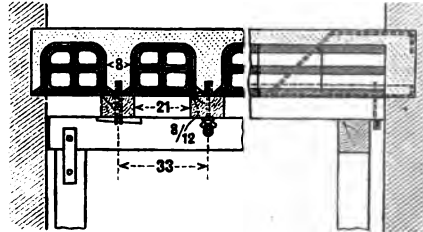
Abb. 123.

Die amtliche Statistik enthält folgende drei Fälle: Nach dem Bericht Nr. 7¹⁾ sollten die Hohlsteine dieser Decke die Schalung²⁾ ersetzen (Abb. 123): Sie ruhen während des Betonierens auf Hohlleisten, die durch festgekeilte Hochkantflacheisen bewehrt sind. Die Flacheisen bleiben nachher in der fertigen Decke stehen und dienen darin als Bewehrung der Betonrippen. Vorschriftgemäß müssen die Holzleisten an den Auflagern und außerdem in je 2 m Entfernung durch Gerüstbalken unterstützt werden; während des Betonierens sind sie durch untergenagelte schräge Bretter in der richtigen Lage zu sichern. Im vorliegenden Fall ist nicht genau hiernach verfahren worden, sonst wäre der Unfall vermutlich nicht eingetreten. Der Sachverständige konnte feststellen, daß die Rüstung ungeeignet war; wahrscheinlich hat die Unterstützung der Holzleisten an den Auflagern gefehlt. In diesem Falle wird bis zur Erhärtung des Betons der Auflagerdruck nur durch die in die Seitenwand hinein verlängerten Hochkantflacheisen übertragen. Bei der eingestürzten Decke ergibt die Rechnung unzulässig hohe Drücke der Eisen auf das Mauerwerk; Drücke, die sich infolge der großen Durchbiegung der Decke noch erhöht haben müssen. Die Untersuchung der Bruchstücke zeigte, daß der das Eisen umgebende Beton ein lockeres Gefüge hatte, und daß eine Haftfestigkeit zwischen Eisen und Beton nicht bestand. Weiter ist festgestellt, daß zuerst die Rippen betoniert sind, und dann erst die obere Betonplatte; die Bruchstücke zeigten deutlich, daß der Beton der Platte weder auf den Formsteinen noch auf der Rippe abgebunden hatte. Der Widerstand gegen Schubkräfte wird daher sehr gering gewesen sein. Die eingestürzte Decke hatte eine Spannweite von 5,16 m. Die übrigen Deckenfelder wurden später einer Probelastung unterworfen, die sie alle bis auf eine bestanden haben; diese hatte ebenfalls 5,16 m Spannweite. Sie ist abgerissen worden; ihre Flacheisen waren sämtlich ausgeknickt. Dasselbe wird auch bei der eingestürzten Decke der Fall gewesen sein.³⁾

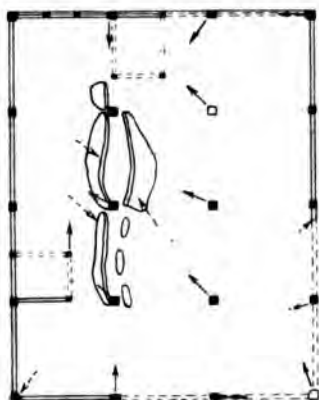
Die Abb. 126 bis 128 stellt eine beim Press-O-Lith-Gebäude in Indianapolis²⁾ ausgeführte Pilzdecke dar, welche zu Beginn des Jahres 1912 eingestürzt ist; daß auch bei diesem Unfall die Kälte eine Rolle spielt, scheint außer Zweifel. Die Ausführung des Bauwerks war jedoch auch insofern fehlerhaft, als für die Einspannung der Platte am Kopf der Säule, wie die Abb. 128 zeigt, ungenügend vorgesorgt war. Man beachte die Lage der aufgebogenen Eisen in der Ausführung. Die Art des Einsturzes zeigt Abb. 126.

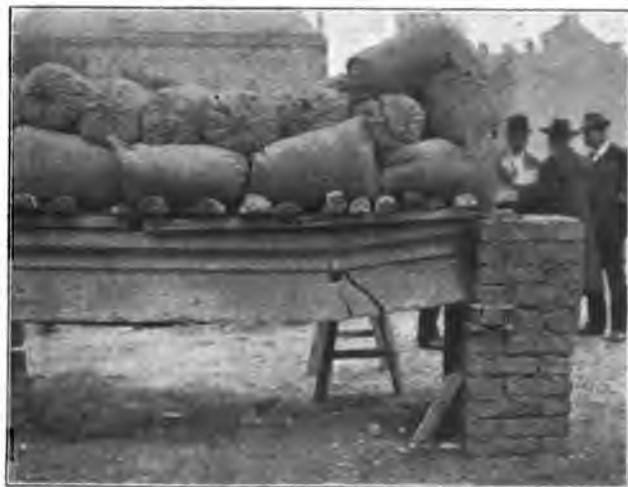
Abb. 130.

dem Bau entnehmen und unterzog sie einer Bruchprobe (Abb. 130). Diese Balken sind bei einer geringen Überschreitung der zulässigen Last, die einer rechnungsmäßigen Haftspannung von $4,5 \text{ kg.cm}^2$ noch nicht entsprach, eingestürzt. Ich habe daraufhin die Entfernung und den Ersatz aller Träger verlangt. Der Fehler bestand darin, daß die fertigen Träger im Stücklohn hergestellt worden waren, und daß der betreffende Arbeiter in dem Bestreben, recht viel zu leisten, die Ausführung nicht planmäßig bewerkstelligt hatte. Die Bewehrung der Träger besteht aus einem

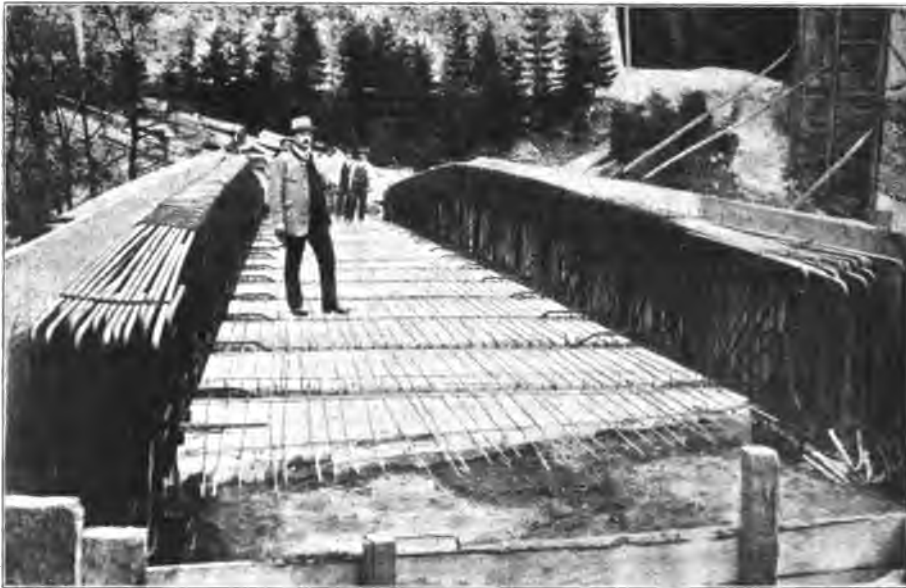
Abb. 131. Geländerbrücke.

Als ein Beispiel dieser Art sei eine Geländerbrücke aus den Alpenländern erwähnt. Abb. 131 zeigt diese Brücke vor ihrer Betonierung. Aus dem Bilde ist ersichtlich, daß versucht wurde, dem Druckgurt durch Umschnürung und ausgiebige Eisenbewehrung die nötige Festigkeit zu geben. Die Brücke hat sich bei ihrer Ausschalung auf das Gerüst hinabgesenkt und mußte nochmals hergestellt werden, wobei unter Vermeidung der zuerst ge-

machten Fehler ein einwandfreies Ergebnis erzielt wurde. Der Ort, wo die Brücke steht, ist selbst im Hochsommer von einer solchen Kälte, daß man die Luftwärme in der Nähe von 0° annehmen kann. Dieser Umstand, vielleicht auch ein gegen niedrige Wärmegrade empfindlicher Zement war Schuld daran, daß der Beton beim Ausschalen nur eine geringe Festigkeit besessen hat. Nunmehr erlaubt die Vorschrift, bei entsprechender Umschnürung und Bewehrung eines Querschnittes die Beanspruchung zu verdoppeln. Man muß nur bedenken, daß dieser hohen Beanspruchung bei weichem Beton eine Zusammendrückung entspricht, die weit mehr als jene beträgt, die der Fließgrenze des Eisens entspricht. Das erste Zeichen für den Unfall bestand im vorliegenden Falle darin, daß ein auf den Druckgurt außerhalb der

Umschnürung zufälligerweise gelegtes kurzes Stück Rundeisen, welches also einbetoniert wurde, ohne umschnürt worden zu sein, sofort nach der Ausschalung sich durch den Beton hindurch bemerkbar machte und nach außen zu herausknickte, ein Zeichen, daß in ihm Zusammendrückungen aufgetreten sind, die seine Fließgrenze überschritten haben. Die übrigen umschnürten Eisen waren an einem derartigen deutlichen Protest gehindert, waren aber außerstande, eine über die Fließgrenze hinausgehende Größe der Zusammendrückung aufzunehmen, so daß in der Folge der Beton den ganzen Rest der Belastung getragen hat. Nun hat die Umschnürung zwar zur Folge, daß der Beton größere Druckkräfte aufnehmen kann, er tut dies jedoch nur begleitet von ganz bedeutenden Formänderungen. Die Formänderungen bestanden in diesem Fall darin, daß die Brücke sich

auf das Gerüst hinabgesenkt hatte und, wenn das Gerüst nicht dagewesen wäre, herabgestürzt wäre. Auch dieser Fall wäre wahrscheinlich nicht eingetreten, wenn man bei der Ausführung des Bauwerks den Einfluß der Luftwärme auf die Festigkeit des Betons berücksichtigt hätte. Das Bild gibt auch ein gutes Beispiel für eine Übersättigung von Betonquerschnitten mit Eisen.

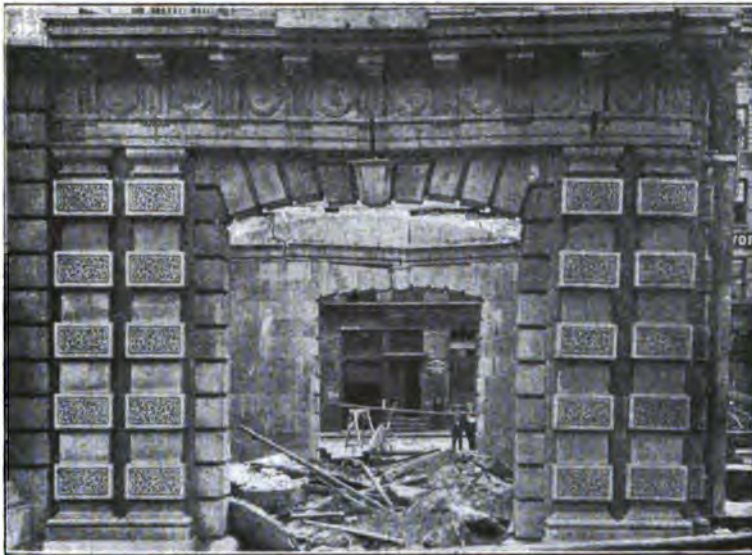
Abb. 132.

Im Anschluß an die Ausführung über den Balken diene die Abb. 132 als Fortsetzung der im Eingang dieses Kapitels gegebenen Erörterung darüber, wie wenig Beachtung man im Gewölbebau dem Horizontalschub schenkt. Im vorliegenden Falle¹⁾ war es eine vorgebaute Einfahrt der neuen Polizeidirektion in New York City, deren Ruinen die Abbildung darstellt. Die Einfahrt bestand aus einem massiven Quaderbau, der mit einem flachen Ziegelbogen bedeckt war. Dieser hatte 7 m Spannweite und 90 cm Stich. Der Bau war oben als Balkon abgedeckt. Trotz dieser günstigen Verhältnisse, die dem Architekten die Anbringung von kräftigen Horizontalschließen als überflüssig erscheinen ließen, rächte sich der Umstand in der aus Abb. 132 deutlich ersichtlichen Weise durch Hinausdrücken der beiden Seitenwände und vollständigen

Einsturz des Bogens. Ich brauche wohl nicht hervorzuheben, daß sich dieser Fall im Hochbau häufig wiederholt, und es ist höchst wahrscheinlich, daß dieselben Abmessungen, die bei dem eingestürzten Bogen angewendet waren, in hundert anderen Fällen halten

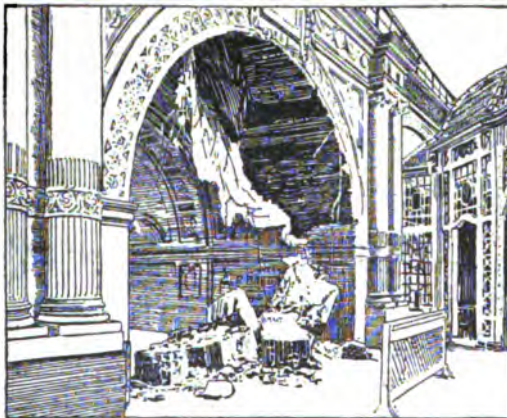
Abb. 133.

Als ein Beispiel dessen, was bei einem Mauerwerkbogen vorkommen kann, diene ein Hinweis auf den Unfall des gewiß sehr kräftigen Bogens der Berliner Stadtbahn, Abb. 133,¹⁾ wo ein Stück aus dem Bogen herausgefallen ist, ein Unfall, den eine Bewehrung zu verhindern imstande gewesen wäre.²⁾

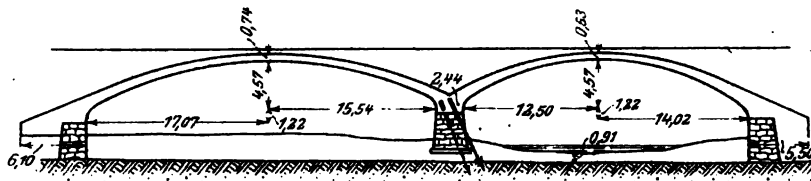
Abb. 134.

Die Abb. 134 stellt eine Gewölbebrücke aus dem Westen von Nordamerika dar, wo man zwei Bogen von verschiedener Spannweite auf einen gemeinsamen Mittelpfeiler gestellt hat, eine Anordnung, die zum Umkippen der Pfeiler führen mußte. Das gleiche ist bei einer das Kräfte- spiel nicht richtig berücksichtigenden

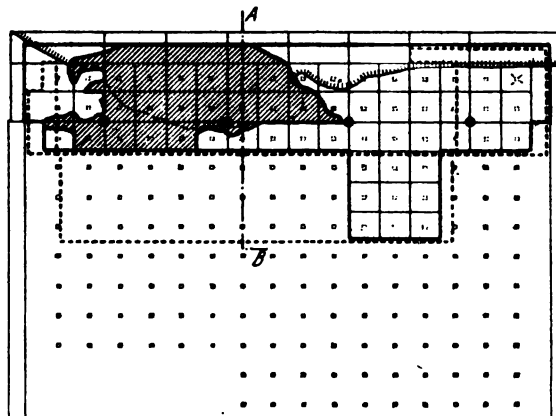
Abb. 136. Filterdecke in Montebello.

Auch auf diesem Gebiete ergibt eine Durchsicht der amerikanischen Fachliteratur reichlichen Stoff. An dieser Stelle sei noch der Einsturz des Filterbehälters (Abb. 136 u. 138) in Montebello erwähnt. Eng. News vom 27. September 1913 geben eine fesselnde Übersicht über eine große Zahl derartiger in den Vereinigten Staaten und Canada gebauten Behälterdecken, auf Grund deren zunächst nachgewiesen wird, daß die gewählten Abmessungen bei einer großen Zahl ausgeführter Bauten vorhanden sind. Der Bericht weist ferner nach, daß auch die Ausführung des Betons eine einwandfreie war, und gibt hinsichtlich einer behaupteten vorzeitigen Ausschaltung an, daß diese am 16. September begonnen hatte und am eingestürzten Teil am 25. September beendet war, wobei der Beton in dem Teile, von dem der Einsturz ausgegangen zu sein scheint, 20 bis 40 Tage alt war. Der Bericht behauptet auf Grund dieses Alters schlankweg, daß von einem vorzeitigen Ausschalen nicht die Rede sein könne. Als eigentlicher Grund des Einsturzes wird die frühzeitige Belastung durch Anschüttung angegeben, bevor noch die Möglichkeit bestand, daß der durch die Belastung erzeugte Horizontalschub auf allen Seiten aufgenommen wurde. Abb. 136 zeigt den Grundriß. Darin sind durch besondere Umfangslinien die Teile, die vollendet waren und die verschalt waren, und schließlich die, über denen die Arbeiten noch nicht begonnen hatten, besonders ersichtlich gemacht. Man ersieht daraus, daß der Hauptanlaß des Einsturzes auf die Absicht des Unternehmers, wirtschaftlich zu bauen, zurückzuführen ist; er hat versucht, die Schalungen tunlichst rasch zu entfernen, um sie nochmals benutzen zu können. Abb. 138 zeigt den eingestürzten Teil, der im Grundriß durch Schraffur und kräftige Umrahmung ersichtlich gemacht ist. Die im Grundriß als nördlich bezeichnete Mauer ist auf dem Bilde links zu ersehen.

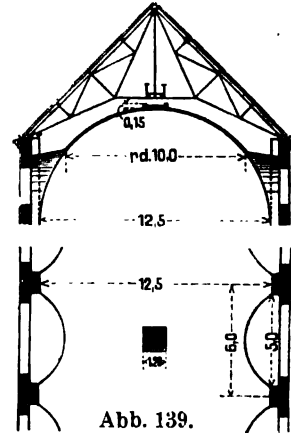
Abb. 139.

Einen weiteren Fall enthält der Bericht Nr. 15.¹⁾ Es handelte sich um eine gewölbte Eisenbetondecke von 12,5 m Spannweite (Abb. 139). Über der Decke befand sich ein eisernes Dachgerüst, in dessen Mitte ein fester Laufsteg angebracht war, der

über die Decke hinwegführte, ohne mit ihr in Verbindung zu stehen. Mit der Ausführung der Decke wurde der Mindestfordernd, Unternehmer A, betraut. Es wurde verlangt, daß das Gewölbe außer dem Eigengewicht eine Nutzlast von 80 kg/m^2 tragen sollte; hiervon durften 50 kg/m^2 durch Hängeseisen auf die drei eisernen Dachbinder übertragen werden; im übrigen sollten die Pfeiler (ohne Zuganker) den Gewölbeschub aufnehmen. Der Unternehmer übertrug die Berechnung dem Bauingenieur B. B gab als notwendige Stärke 5 cm an. Die Bogenseisen lagen annähernd in der Mitte des 5 cm dicken Gewölbes. Unter Aufsicht des Betonmeisters C wurde der Beton in guter Beschaffenheit aufgebracht. Die Stärke von 5 cm wurde nicht überall innegehalten; sie sank stellenweise bis auf 2,5 cm. Einen Monat nach ihrer Vollendung wurde die Decke ausgeschalt und 14 Tage danach mit Hängeseisen an den Dachbindern aufgehängt. Einen Monat, nachdem die Hängeseisen angebracht waren, ist die Decke von unten verputzt und gestrichen worden; etwa sieben Monate nach der Ausschaltung wurden im Dachraum Heizkörper an die eisernen Dachbinder angehängt und die Öffnungen durch bewegliche eiserne Klappen geschlossen. Während des Einbaues wurde die Decke aber von den Arbeitern betreten, obwohl sie nur 80 kg

tragen durfte. Die Maurer bemerkten Risse und Löcher in der Decke. Fünf Vierteljahre nach der Herstellung waren die Risse so deutlich, daß man sie von unten sehen konnte. Der Unternehmer A begab sich daher im Auftrage des Bauamts in Begleitung des Betonmeisters C in den Dachraum, um festzustellen, wie die Risse zu schließen seien. Sie betraten dabei die Decke, die bald darauf anfang einzustürzen.

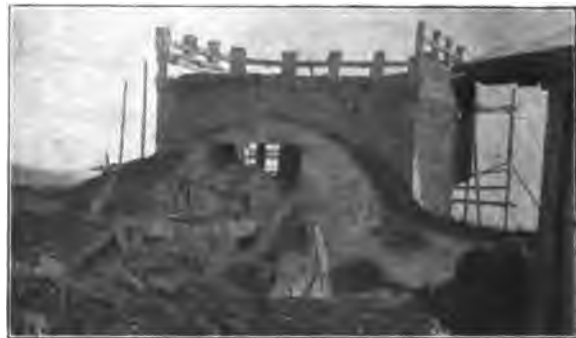
Abb. 140.

Von weiteren Vorfällen sei der Einsturz eines Hochbehälters des städtischen Wasserwerks in Cassel von 1000 m³ Fassungsraum erwähnt¹⁾ (Abb. 140). Das Bauwerk bestand aus zwei konzentrisch ineinanderliegenden run-

den Kammern. Der Durchmesser des inneren Behälters betrug 20 m bei 4 m Stich. Die Kuppel hatte eine Stärke von 8 cm und hat eine Last von 5000 kg/m², das sind im ganzen 1900 t, getragen. Der Bau war fertiggestellt und die Erdaufschüttung zum Schutz gegen Frost rasch aufgetragen worden.

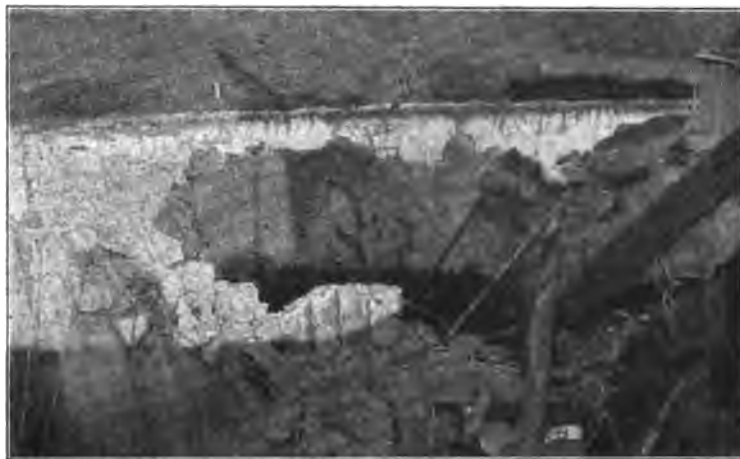
Abb. 141.

Abb. 141 zeigt die Unfallstelle; man kann ihr die abgebrochenen, in die Luft ragenden Binderstiele entnehmen. Der Einsturz ist am 23. Dezember erfolgt. Die Abb. 144 u. 145 geben die Einzelheiten der beabsichtigten Ausführung wieder. Es war ein 9 cm starkes Gewölbedach, welches von vier Bindern gestützt wurde und die

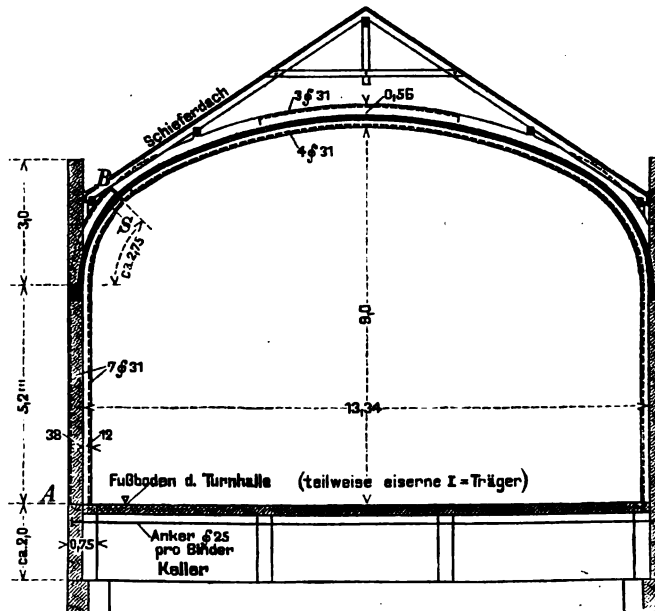
Abb. 142.

unterbrochen und fand sich erst 3 m rechts und links vom Scheitel vor. Auch die Bewehrung der inneren Leibung war bei *B* schwächer. Bei *A* haben die Binderstiele ohne weitere Verbindung auf dem Fundament aufgesessen. Die Einarüstung war in zwei Geschossen vorgenommen worden. Der Binder I (Abb. 142) war bereits ausgeschalt, der Binder II abgestützt gewesen. Die Ursache des bedauerlichen Unfalles ist lediglich auf einen falschen Entwurf zurückzuführen, wenn er auch durch unsachgemäße Ausführung beschleunigt wurde. Die Abb. 143 zeigt die Folgen des Auftretens

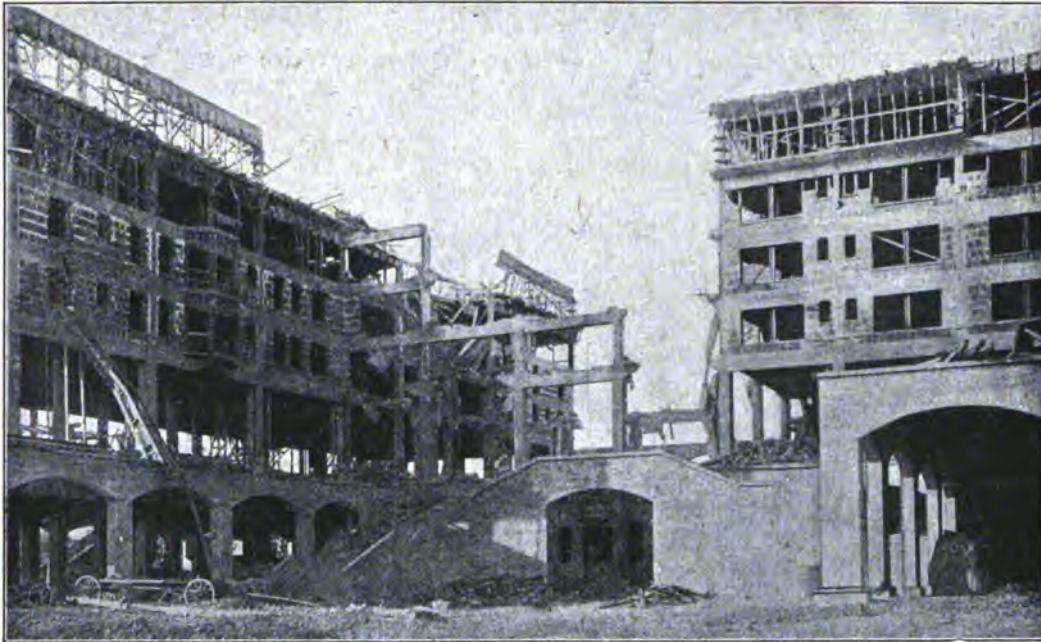
Abb. 149.

Der erste größere Unfall in Amerika, der in der technischen Presse¹⁾ verzeichnet wird und auf eine mangelhafte Schalung zurückgeführt wurde, ereignete sich 1903 in Milwaukee, bei dem Bixby-Hotel in Long Beach, Kalifornien.²⁾ Dieses hat einen in Abb. 148 dargestellten H-förmigen Grundriß. Wie aus Abb. 149 ersichtlich, ist der

Mitteltrakt eingestürzt. Eine lange Reihe von Fehlern ist bei dieser Gelegenheit ans Tageslicht gekommen. Es wurde ein Stockwerk nachträglich aufgesetzt, und die Pfosten des Gerüstes wurden so auf das untere Stockwerk gestellt, daß sie unmittelbar auf die Hohlsteine (Abb. 150). und nicht erst auf ein zwischenliegendes Querbrett zu stehen kamen. (Über einen ähnlichen Vorfall berichtet auch Rutgers in Holland.)³⁾ Diese und andere Fehler machen es erklärlich, daß das oberste Stockwerk nach zu frühem Ausschalen einstürzte. Der Grund aber, weswegen sich der Stoß so verhängnisvoll auf alle übrigen Stockwerke fortpflanzte, ist darin zu suchen, daß, wie aus der Abb. 151 ersichtlich, das ganze Haus keine richtige Querverstärkung besaß. Es war so aufgebaut, daß die Säulen alle nach einer Richtung verbunden waren, und daß man mit Rücksicht auf die Deckenkonstruktion und Innenarchitektur Querträger anzubringen unterließ. Dieselbe Abbildung zeigt auch eine gewiß seltene Rekonstruktion. Man hat die Träger und anschließenden Deckenteile unterstützt und

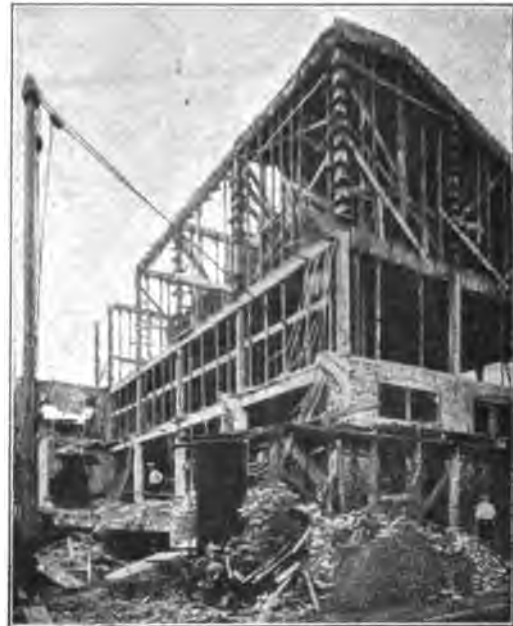
Abb. 152.

Am 9. Juli 1907 stürzte ein Teil des in Abb. 152 dargestellten Bridgeman-Gebäudes¹⁾ in Philadelphia zusammen. Kennzeichnend für dieses war eine überaus nachlässige Zimmermannsarbeit. Die leichten Kanthölzer, die bei den Schalungen in Nordamerika üblich sind, sind in diesem Falle wie im Bilde ersichtlich besonders zart ausgefallen und häufig genug in höchst unvollkommener Weise gestoßen worden, so

daß ihre Tragfähigkeit recht fraglich erscheint. Die Schalungen der Säulen sind oft 15 cm aus der Richtung gewesen; es ist dies allein Grund genug, um den Unfall zu erklären.

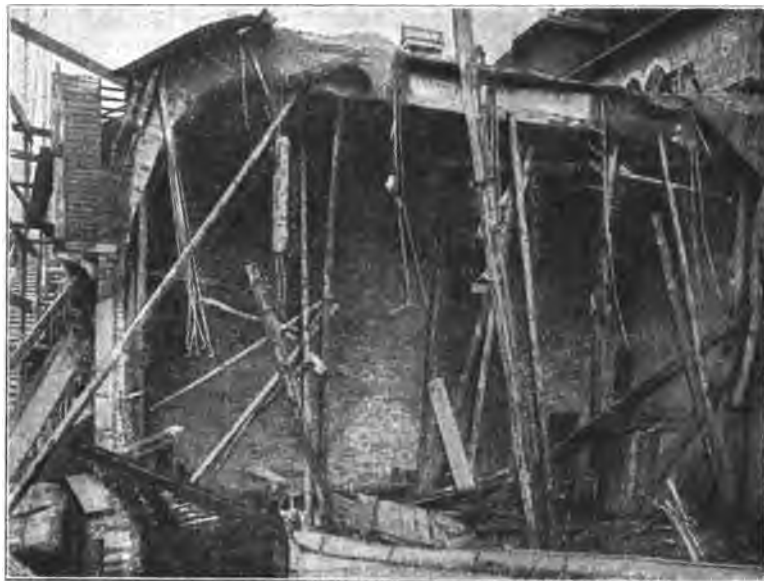
Abb. 153.

Schließlich sei auch ein Unfall beim Rahmenbau erwähnt. Von dem Dekorationsmagazin (Abb. 153) des Berner Theaters ist ein Teil eingestürzt, und zwar hauptsächlich wegen unzulänglicher Schalung, frühzeitiger Belastung und vorzeitiger Ausrüstung. Auch in diesem Falle haben sich die Schweizer Gerichte ihrer Aufgabe vollständig gewachsen gezeigt und diesen an und für sich unbedeutenden Vorfall mit einer Gründlichkeit und Ausführlichkeit behandelt, die in ihrer Art beispiellos dasteht. Wir verdanken ihrem Eingreifen einen hochinteressanten Bericht der Herren Professor Schüle und Ingenieur Elskes, dem wir nichts Ähnliches bei viel größeren Unfällen an die Seite stellen können. Wir lassen hier den Bericht¹⁾ der Gutachter im Auszuge folgen:

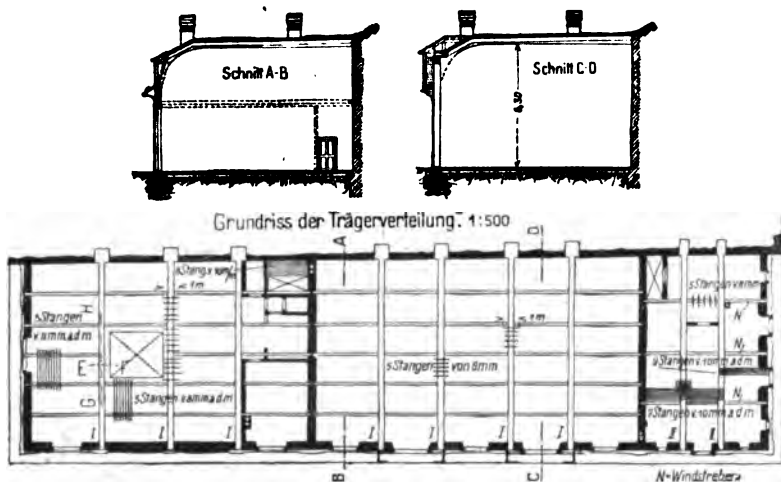
Abb. 154.

„Trotz der gegenteiligen Vereinbarung wurde die statische Berechnung nicht vorgelegt und somit nicht geprüft, und der Ausführungsplan (in Abb. 154 u. 155 wiedergegeben) des Daches

ist bezüglich seiner Anordnung als Konstruktion aus bewehrtem Beton von einem Sachverständigen nie geprüft worden. Dieser Plan weist nun eine Anzahl Änderungen und Mängel auf:

bedeutend größere Breite Hourdi für jeden Träger mit in Rechnung zu ziehen als zuvor. Diese größere Breite von 4,20 m ist für eine Platte von nur 10 cm Dicke als übertrieben zu bezeichnen.

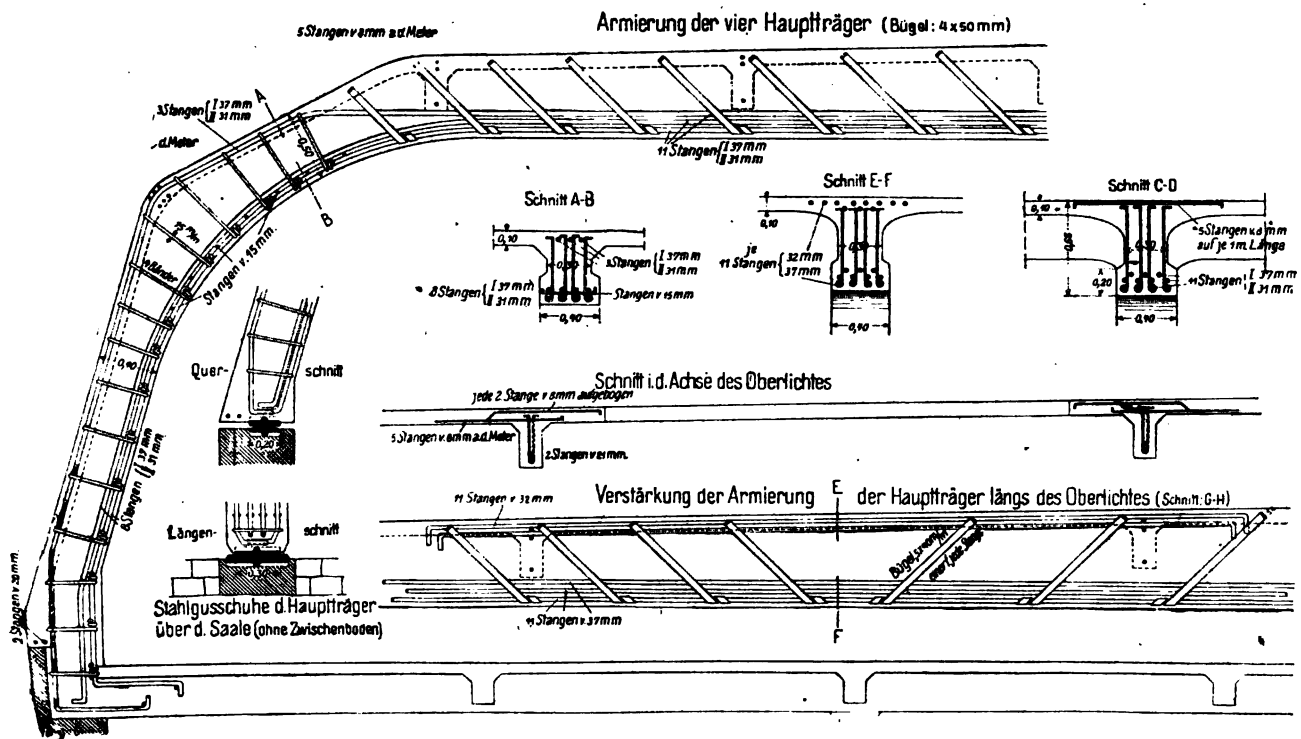
Abb. 155.

Die in der Platte herrschenden Druckspannungen, von der Belastung und vom Eigengewicht herrührend, konnten aber nur geradlinig fortgepflanzt werden; die Abbiegung der Platte hätte also besondere Vorsichtsmaßnahmen gegen ein Aufwärtssprengen der Platte erfordert, ebenso wie die gekrümmten Rundseisen der Bewehrung selbst durch kleine Bügel im Beton verankert waren (s. Abb. 155).

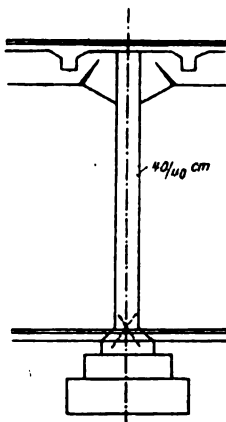
Abb. 160.

die Sprießen standen, war ein wasserhaltiger Lehm, der gefror, so daß eine Hebung von 5 cm stattfand. Die Abb. 158 zeigt die Folgen. Teilweise, wo die Decke noch nicht ausgeschalt war, trat sogar eine Hebung der Säule, wie sie Abb. 159 darstellt, ein und ein Loslösen von den Sockeln, das bei Tauwetter wieder zurückging. Bei einem durchlaufenden Träger sind die in Abb. 160 dargestellten Risse aufgetreten.

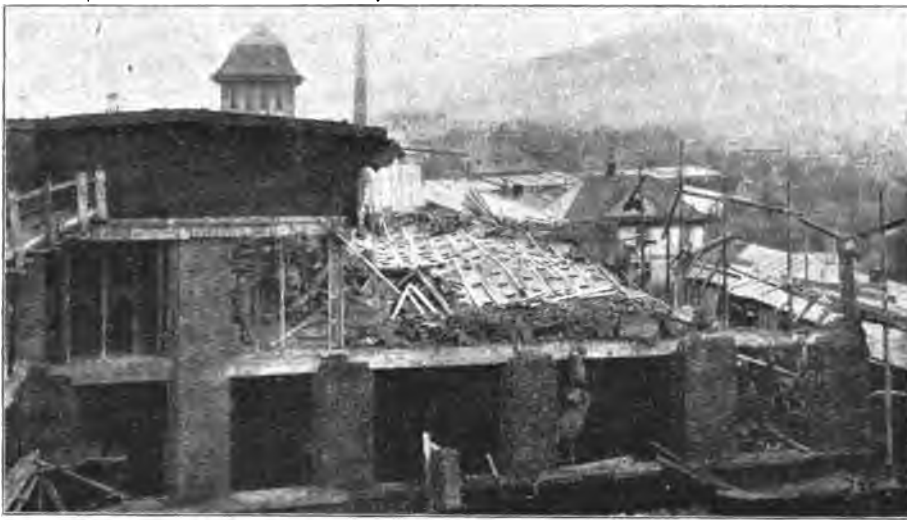
Abb. 161. Einsturz in Brüz.

ausgemacht haben. Der Unternehmer hatte dennoch die Ausschalung erst nach neun Wochen vorgenommen, und die Folge davon war der erwähnte Einsturz, dessen Ursache man nach dem Muster der amtlichen Berichte überall, nur nicht in der Temperatur gesucht hat. Man behauptete sogar, der Einsturz wäre nur durch eine Explosion oder durch einen Racheakt eines
